## מילואים

### גילוי היסודות העתיקים של כותל העזרה המזרחי

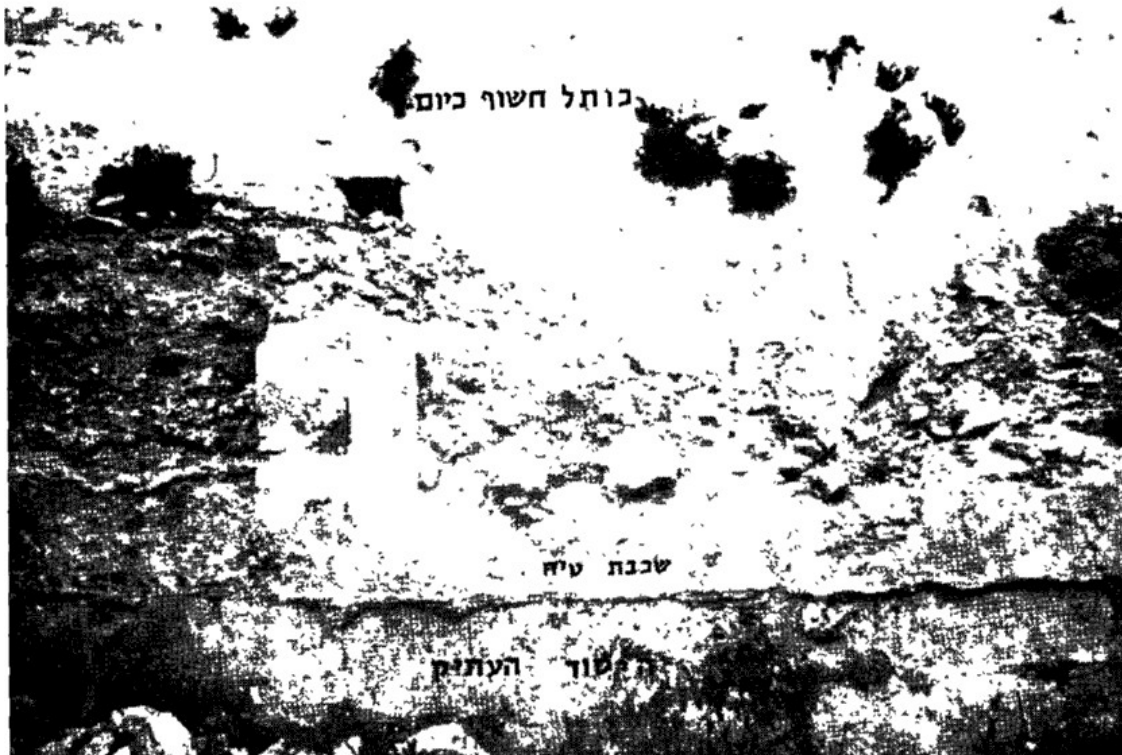
תעלות אלו, סתמום הישמעאלים בטרם צולמו ונחקרו כראוי, אך בידו של מר קורנפלד נשאר צילום שבתחתיתו ניתן לראות קטע קטן מן היסוד העתיק של הכותל. תמונה זו טרם פורסמה, והיא מתפרסמת כאן לראשונה, ברשותו האדיבה של מר קורנפלד.

כותל חשוף כיום

שכבת טיח

היסוד העתיק

מסגרת האבן השקועה

פני האבן הבולטים

(אופיני לסגנון הרודיגי)

↑ מסגרת האבן  
↑ השקועה

↑ פני האבן  
↑ הבולטים

יש לציין כי מן התצלום נראה בברור שהכותל התחדש נסוג מעט מערבה לעומת היסוד העתיק. (ראה שפך עפר מעל שכבת הטיח שמעל לאבנים העתיקות). ואולם לפי דבריו של מר קורנפלד, ההפרש בין היסוד לכותל שמעליו קטן, ואינו בעל משמעות.
